# INTERVENÇÃO EM PREEXISTÊNCIA: ESTUDO PARA CONSOLIDAÇÃO E VALORIZAÇÃO DA RUÍNA MUSSI (LAGUNA/SC)

**RESUMO:** Este artigo trata de intervenção em preexistência, através do estudo para consolidação e valorização da Ruína Mussi, em Laguna-SC. A pesquisa justifica-se pela existência de uma ruína de interesse histórico, não protegida pela poligonal de tombamento, que precariamente subsiste à especulação imobiliária e ao rápido crescimento do bairro Mar Grosso, onde está localizada; e pelo seu avançado estado de degradação que submete a obra ao risco de desaparecimento definitivo e consequente perda patrimonial. A realização deste trabalho inclui os seguintes procedimentos metodológicos: pesquisa bibliográfica de fundamentação teórica e histórica sobre intervenções em preexistências, incluindo a definição de ruína; pesquisa histórica, levantamento e diagnóstico da Ruína Mussi.

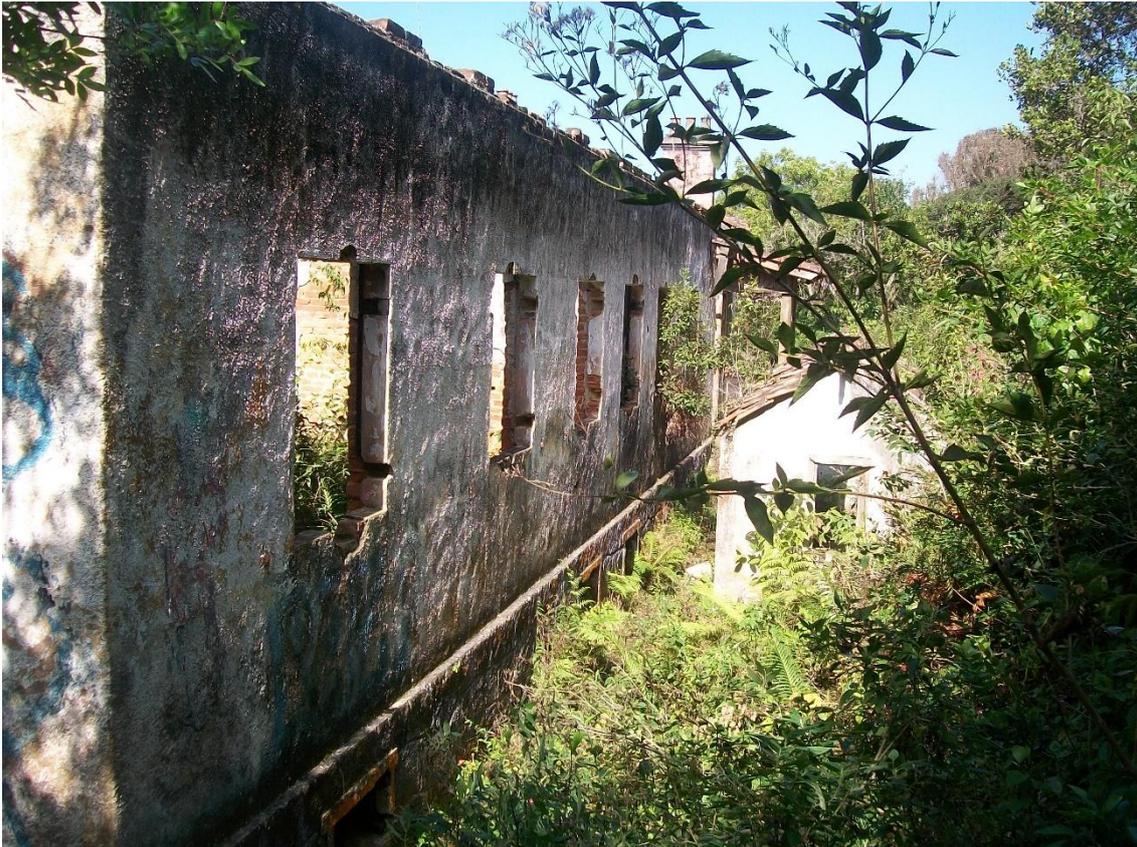
Figura 1: Fundos da Ruína Mussi e a edícula.

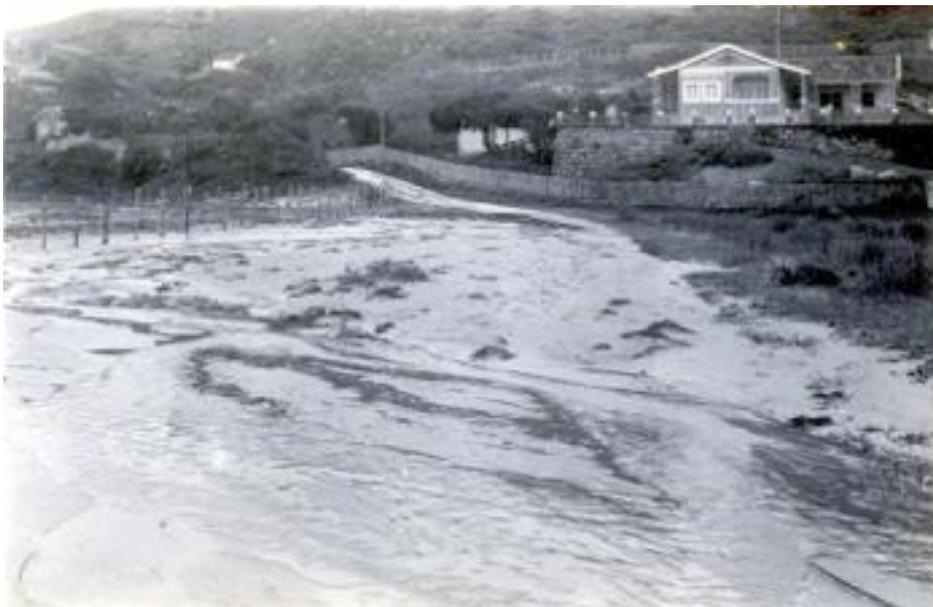
Figura 2: Antiga Casa Mussi, 1940.

Na década de 1950, a edificação passou a pertencer à família Mussi, adquirida pelo Sr. João Mussi e a esposa Sra. Joana Mussi. Com o falecimento destes, a casa passou a pertencer às sobrinhas do casal, já que eles não tiveram filhos segundo entrevista com a Sra. Marta Bonazza, vizinha da Ruína Mussi, em março de 2013, (Figura 2).

É possível notar que a casa se localizava muito próxima da praia e que nessas últimas décadas a linha do mar recuou, dando lugar a novas edificações no bairro Mar Grosso, “isolando” mais a Ruína Mussi no Morro.

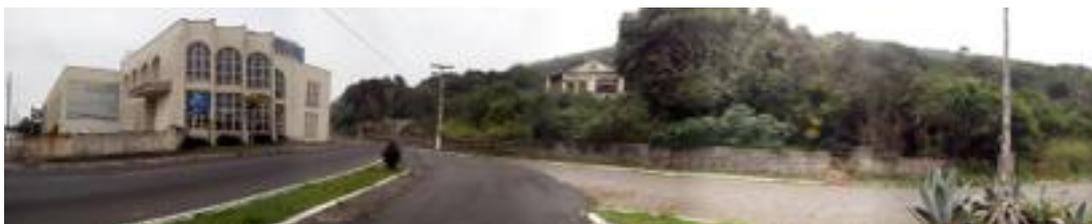
Figura 3: Panorâmica da Ruína Mussi.

O terreno onde se situa a Ruína Mussi está localizado no bairro Mar Grosso, no pé do morro da Nalha, na rua Doutor Aurélio Rotolo e possui área de 3.582,90 m<sup>2</sup>. Apresenta testadas de 53,26 m e 52 m e profundidade de 70,00 m, a cerca de 400,00 m do mar. No seu entorno destaca-se o Hotel Marina Sul e o morro da Glória (Figura 3).

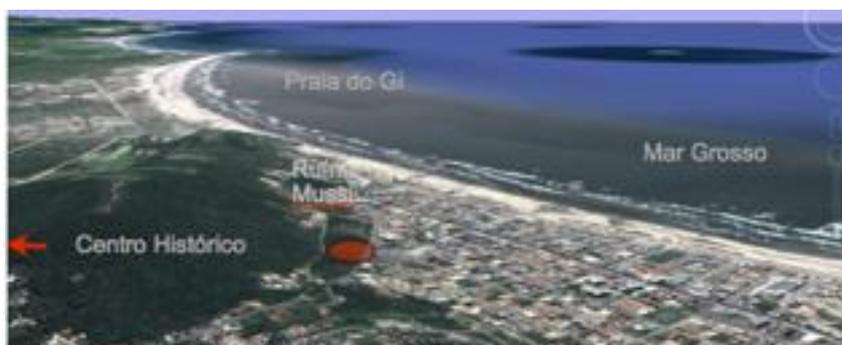
O terreno onde se situa a Ruína Mussi é bastante acidentado, em situação de aclive desde a via pública (Figura 4). Ele se inicia na cota 8,00 m e termina na cota 24,06 m. Logo, o terreno tem uma variação de 16,06 m de altura. A Ruína Mussi está locada a cerca de 19,00 m acima do mar, desde a Rua Aurélio Rótol, na cota 10,00 m. A fachada frontal encontra-se paralela à referida rua.

Figura 4: Localização da Ruína Mussi em relação ao bairro Mar Grosso.

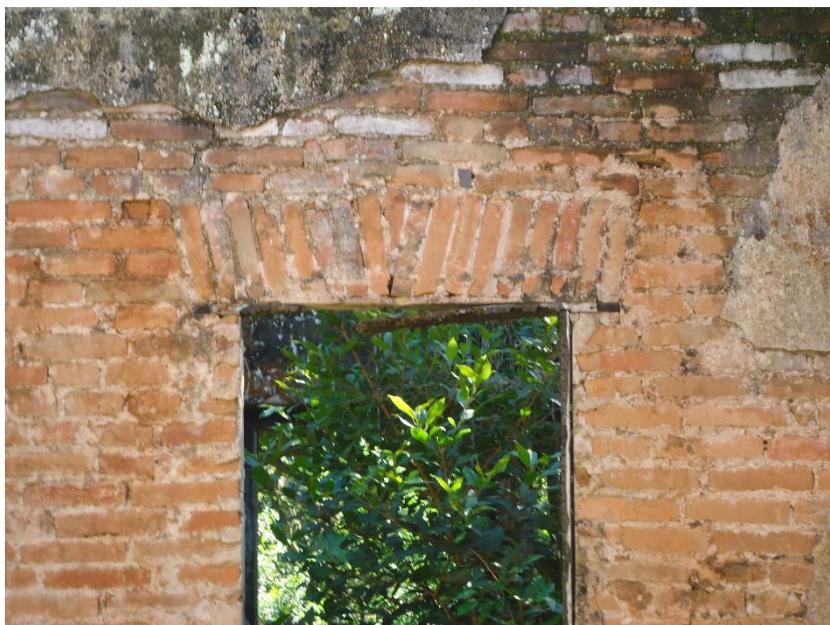
As paredes estruturais são de tijolos maciços (Figura 5), recobertos com massa à base de cimento e cal. A falsa cantaria (figura 6) está presente em todas as fachadas, e serve como base, demarcando o fim do porão, que varia de 1,10 metros a mais de 4,00 metros, para baixo. O porão apresenta provavelmente apenas a função de ventilação, visto que não existe acesso e as aberturas são pequenas (0,60 x 0,74 m), dimensões insuficientes para a passagem de uma pessoa. Ainda de tijolos maciços, mesmo material das paredes, há dois fogões na cozinha e uma lareira na sala (figura 7).

Figura 5: Parede de Tijolo Maciço.

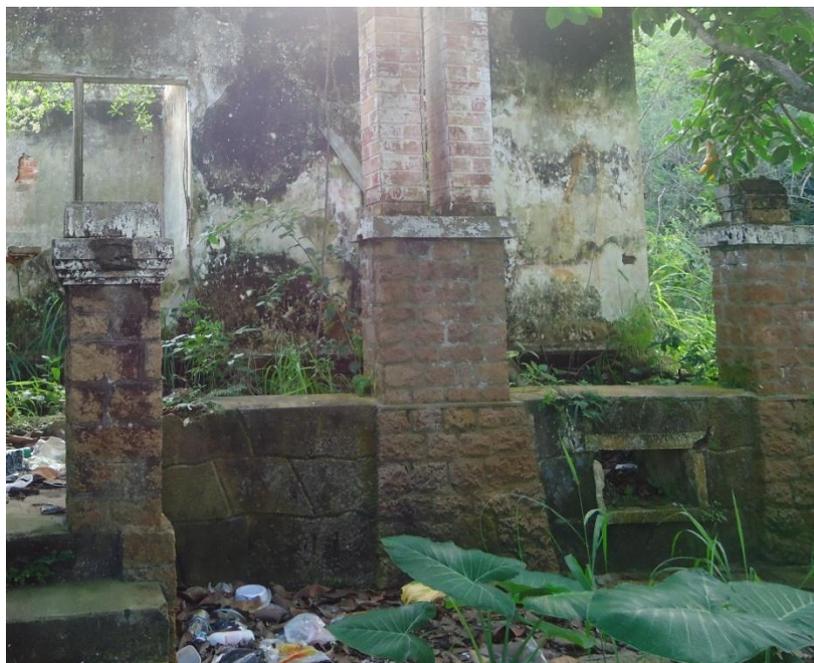
Figura 6: Detalhe da falsa cantaria.

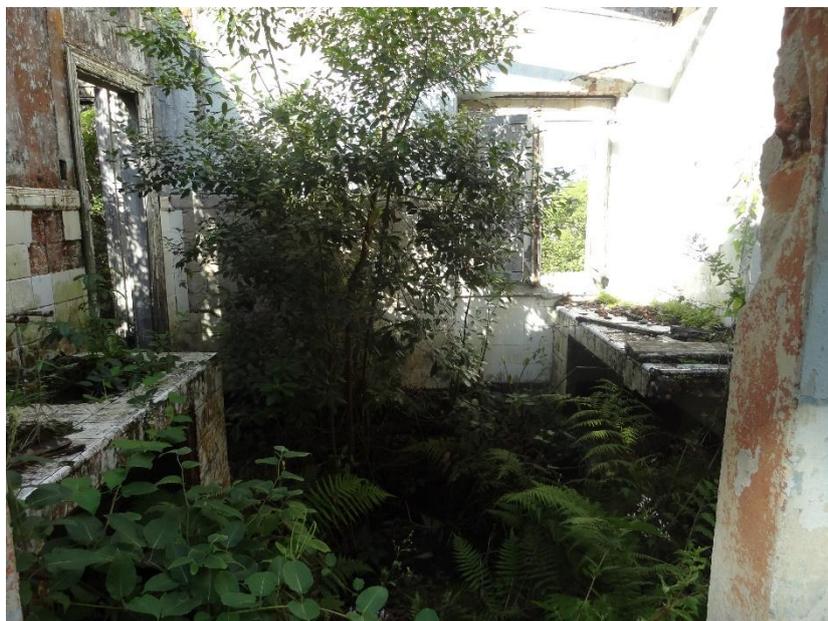
Figura 7: Fogão.

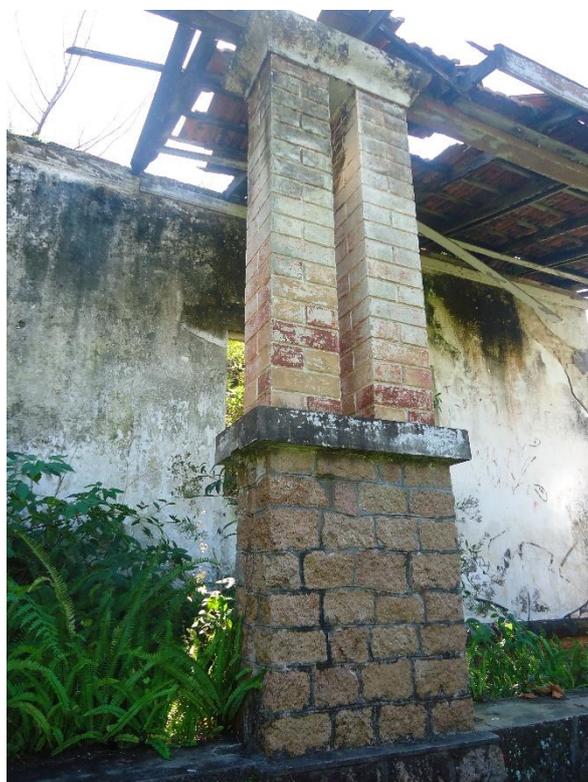
Os pilares externos recebem pedra em sua base e no meio ladrilho cerâmico que imita tijolo, este com medida padrão (0,08 x 0,15 m) (figura 8). Quanto ao telhado, não restam vestígios no local. A cobertura da edícula é composta de telhas do tipo capa-canal distribuídas em duas águas. Algumas peças de ladrilhos hidráulicos foram encontradas no piso da cozinha. Já as paredes eram revestidas até a metade de sua altura, cerca de 1,50 m com ladrilho cerâmico azul, assim como no banheiro e todas as dependências da edícula – estas com peças brancas.

Figura 8: Pilar externo.

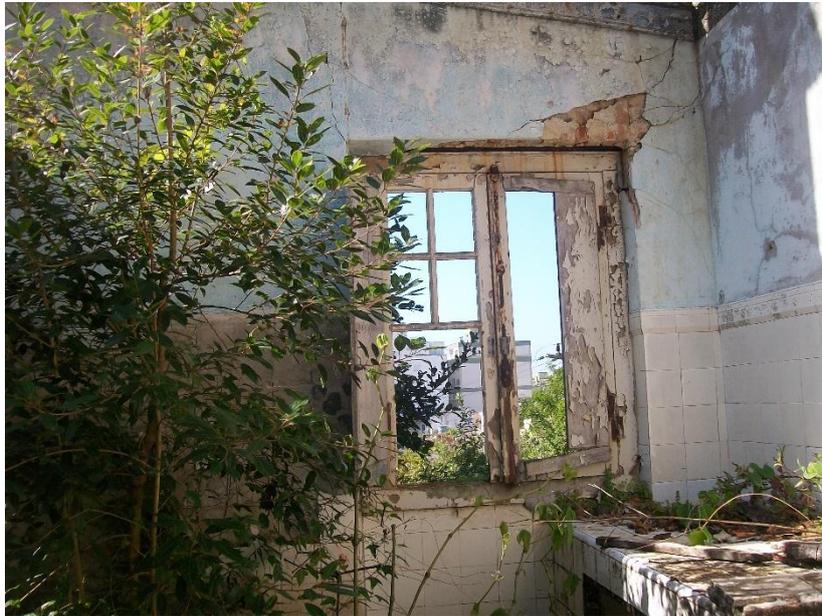
As aberturas para portas e janelas variam em apenas três medidas diferentes, demonstrando sua padronização. A única esquadria ainda existente pode ser vista na fachada leste. De madeira, pintada de branco, encontra-se em péssimo estado de conservação (Figura 9). As outras esquadrias não resistiram ao primeiro e ao segundo incêndios.

Figura 9: Única esquadria existente

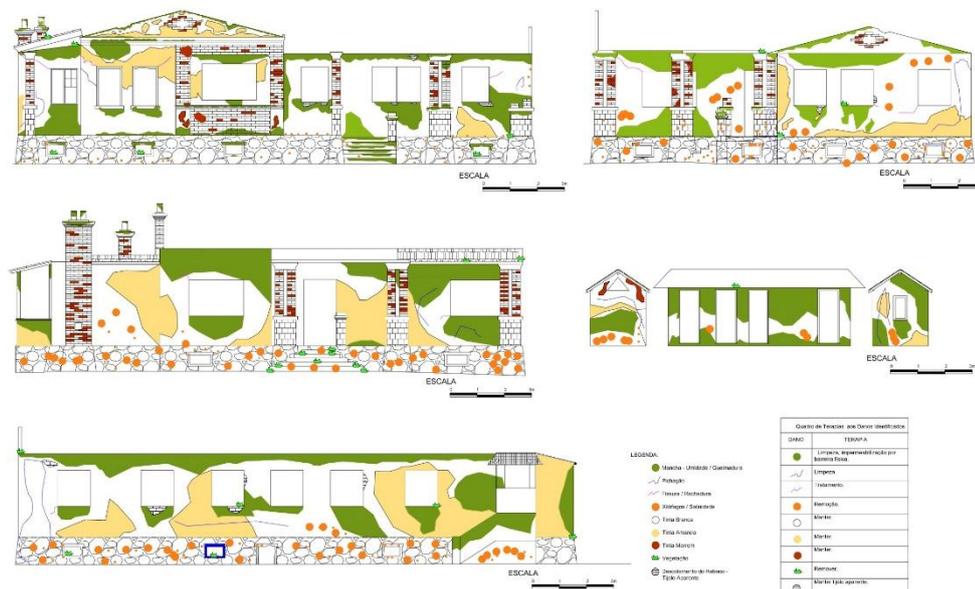
Para uma melhor compreensão e análise dos danos na Ruína Mussi após o levantamento arquitetônico, a realização do Mapa de Danos (Figura 10) foi fundamental para pontuar e elaborar um quadro de terapias, que sugere ações para a consolidação da ruína. Dado o longo período sem manutenção, os dois incêndios e a falta de cobertura, danos causados pelo tempo e pelo homem podem ser notados na edificação, como o desenvolvimento de manchas pela umidade descendente, descolamento do reboco, desenvolvimento de vegetação na parte interna da edificação, salinidade, manchas causadas pelo fogo, pichações.

Figura 10: Mapa de Danos e Quadro de terapias.

As ações de consolidação, devem ser iniciada pela limpeza do terreno, com a remoção do lixo e da alta vegetação que se desenvolveu dentro e fora da edificação, depois as ações devem se voltar para os danos encontrados na edificação. Como o tratamento das rachaduras, remoção mecânica das pichações, dos xilófagos e vegetações. Por fim a elaboração e execução de um projeto de fácil reversibilidade e diferenciação dos novos elementos.

É importante a construção de uma cobertura e vedações que se diferenciem das originais; sugerimos o uso de vidro e elementos metálicos, por serem de fácil manutenção e diferenciação dos materiais originais da edificação, como o tijolo maciço, a madeira e a pedra. Uma intervenção que integre o Ruína Mussi a vida atual do bairro Mar Grosso, permitindo que ela participe da paisagem atual do bairro, com uma nova composição que possibilite o seu uso; características de uma intervenção Auto-Sustentável, como explicamos no Quadro 1 deste trabalho.
